畜産場における感電死亡事故について

2021年 2月 25日
経済産業省 商務情報政策局
産業保安グループ電力安全課

養豚場にて、高圧洗浄機の修理時に養豚場従業員の感電死亡事故が発生しましたので、周知させていただきます。

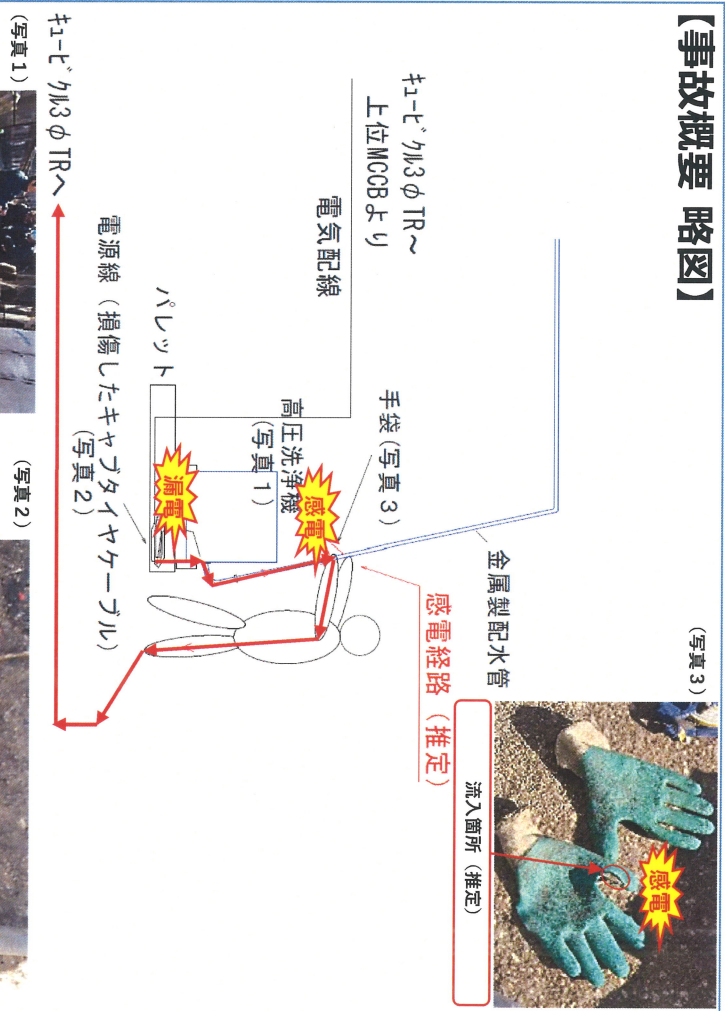
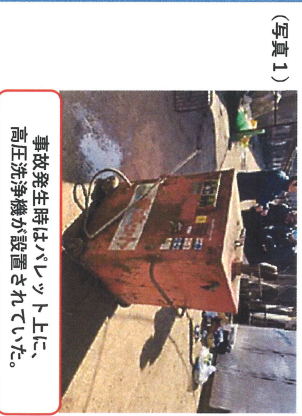
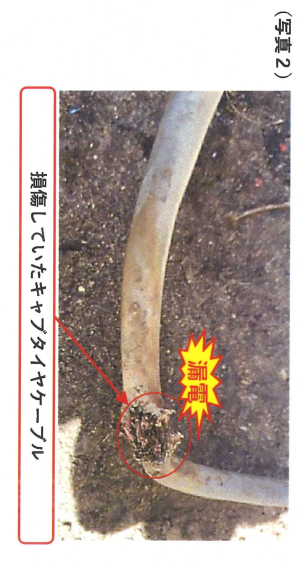
【事故概要 略図】

1. 発生日時 2021年2月9日 14時20分頃
2. 事故発生場所 高知県内 養豚場
3. 事故概要
従業員が養豚場に設備されている高圧洗浄機の配水管修理を行っていた際に、金属製配水管に触れ感電し死亡（推定）

- ・**損傷していた高圧洗浄機用キャブタイヤケーブル(210V)より漏電が発生し、漏電箇所から金属製配水管に電気が流れ、触れたことによる感電と推定**
- ・施設の電気設備の管理を行う電気主任技術者（電気保安協会）より、**設置者は電気絶縁がとれていない旨を指摘され、「修理するまで使用しない」指示をされていたが、設置者にて絶縁を確認の上、電気主任技術者に確認せず機器を使用**

- ・**命を守るため、電気設備に不具合を発見した際は、触らないでください**
- ・**電気設備に不具合を発見したら、電気主任技術者へ連絡をお願いします**
- ・電気主任技術者より不良を指摘された場合は、**早急に改修するとともに、改修後は電気主任技術者に確認のうえ使用するようお願いします。**
